PROTECTION DES BERGES D'UN COMPLEXE HÔTELIER

Les installations du complexe hôtelier Riôtel de Matane étaient menacées en raison de l'érosion du talus par les vagues. Le rechargement de la plage sur une base annuelle ne suffisait pas à prévenir l'érosion du talus. Un mur de protection était donc requis afin de protéger le talus contre l'érosion et dissiper l'énergie des vagues, réduisant ainsi les risques envers les personnes et la propriété.

Réalisations de PESCA Environnement

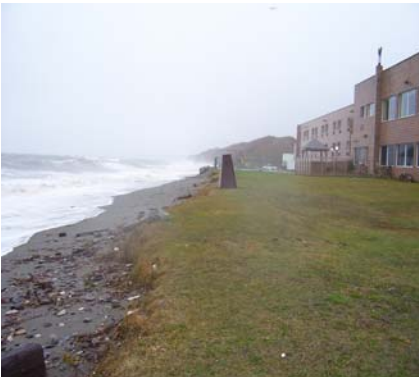
- Interprétation des mesures et des relevés d'arpentage
- Élaboration des méthodes et des types d'ouvrages proposés : construction d'un mur de protection en deux sections composé de caissons en bois remplis de pierres (extrémités du mur recourbées vers le talus afin de prévenir l'érosion de ce dernier), installation d'un remblai entre le mur et le talus existant, nivellement du terrain et pose de géotextile sous le mur et derrière ce dernier afin de prévenir l'érosion du matériel de remblai
- Préparation des plans, devis et coupes types pour les travaux correctifs proposés
- Estimation du coût des travaux
- Préparation des demandes d'autorisation à déposer au ministère du Développement durable, de l'Environnement et des Parcs et au ministère des Ressources naturelles et de la Faune
